ERIKA EIFLER | RALF KESSENICH

VERGESSENE HÄUSER

Blick ins Buch

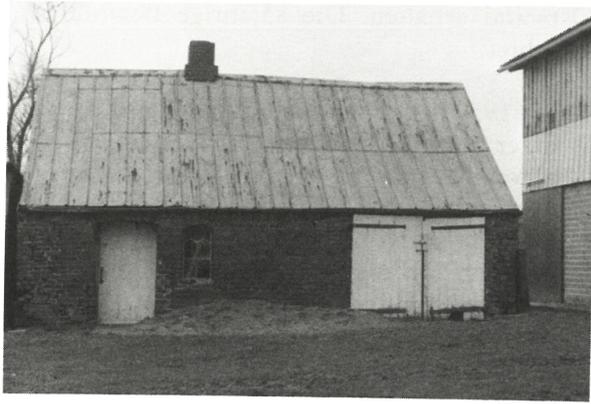
Backhaus in der Ostermarsch/Hattstedt

Das Backhaus steht in rechtem Winkel zu dem freistehenden, langgestreckten Hof mit westöstlicher Firstlinie und seinem Wirtschaftsteil, auf der Westseite des geräumigen Vorplatzes, von dem es auch erschlossen wird.

Es diente als Back- und Waschhaus, Hühner- und Schweinestall, sein Dachraum bot Lagerfläche für Reisig und anderes.

In dem Backhaus buk die Bewohnerin bis in die 60er Jahre das Brot für die Familie und für Verwandte (vgl. dazu Gesprächsprotokoll). Jetzt dient die Backstube als Kohlenraum, der Stall als Abstellkammer und der Dachboden als Holz- und Strohlager.

Bis auf den Backofen ist das Haus in sehr schlechtem baulichen Zustand. Die Außenwände haben große Risse und brechen an verschiedenen Ecken schon aus. Ein Milchtankwagen, der jeden Tag sehr nah an diesem Haus um die Ecke fährt, beschleunigt diesen Vorgang. Das vielfach geflickte Mauerwerk wird nicht mehr lange den Erschütterungen standhalten.
